## 阪神大震災による舗装の被害状況について(第1報)

今回のテクニカルレポートでは、震災により液状化が発生した現場を主に、ILB舗装と他舗装材(レンガ、平板、天然石、タイル等)との被害状況の比較検討を行いまとめてみました。

平成7年3月 アイエルビー株式会社

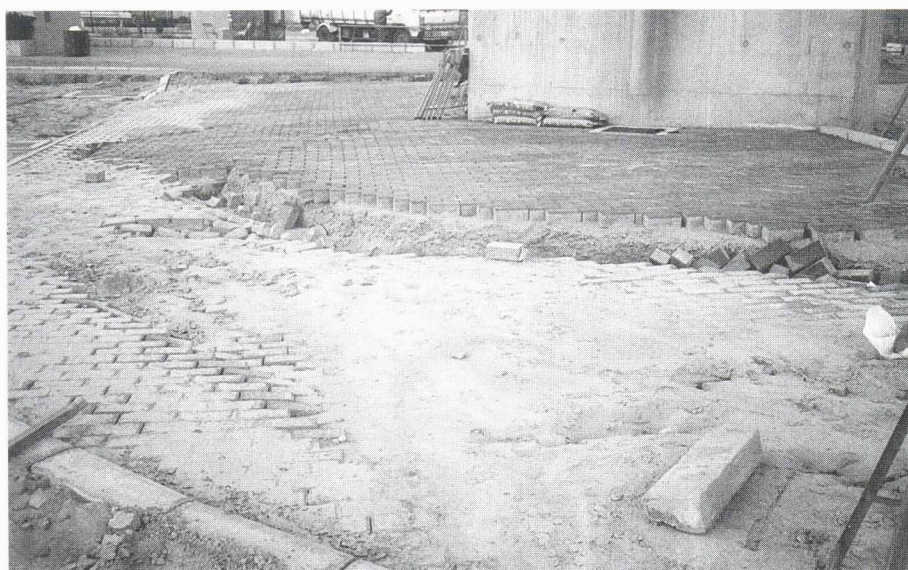
写真-1 液状化による被害状況 (ILB舗装)

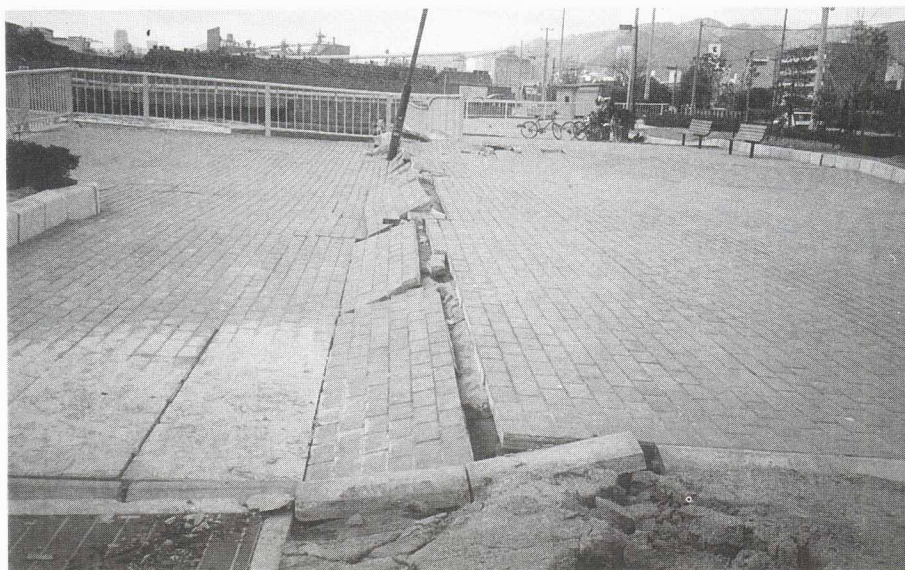
写真-2 液状化による被害状況 (湿式施工)

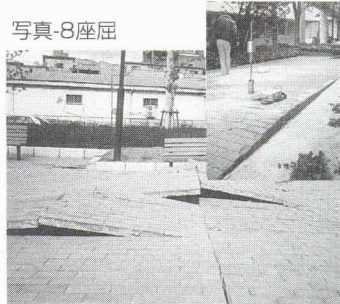
座屈は、目地部を境いにアーチ状にふくれ上がりその下が空洞となっている状態(写真-8)で湿式施工に多い。隆起はアーチ状に緩やかにふくれ上がった状態(写真-9)。

写真-9 隆起
