阪神大震災による舗装の被害状況について(第2報)

アイエルビー社では、1月17日早朝発生した阪神大震災による舗装の被害状況を把握するために2月と3月の2次に渡り現地調査を実施致しました。前号(9501)では、2月に実施した1次調査において主に液状化が発生した神戸市内の灘埠頭周辺、ポートアイランド、ハーバーランドにおける舗装の被害状況について報告致しました。今号では、3月に実施した2次調査の状況や考えられるILB施工上の対策、さらに一部の現場では復旧工事もとり行なわれているためその状況についてもまとめてみました。

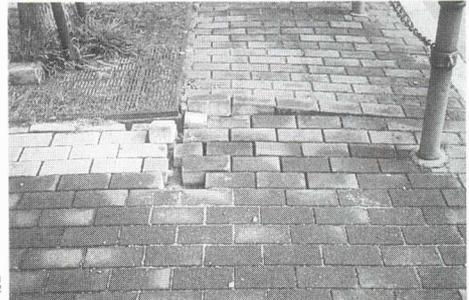
写真-1 隆起

隆起は局部的にILBがアーチ状に緩やかに盛り上がった状態で主に縁石や車両乗入れ部で発生していた(写真-1)。

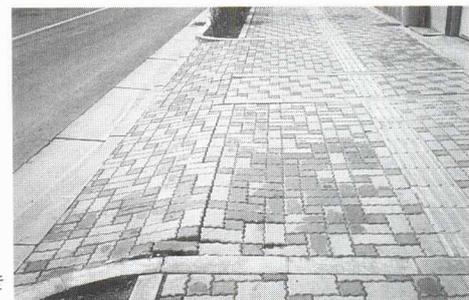
写真-4 目地の開き

目地の開きとは、目地が極端に広がったり広くなり過ぎて噛み合せが悪くなりブロックが連続体として機能しなくなっている状態を指す。この現象は車両乗入れ部のこう配が変化する地点(写真-4)に顕著に認められた。

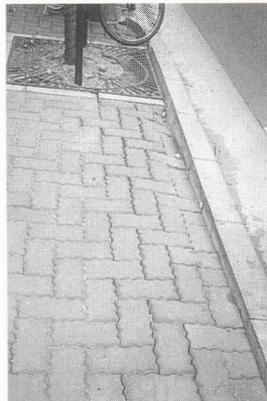
写真-5
花壇や縁石に沿った沈下

花壇や縁石に沿った沈下は、これらの天端に据り付けたILBに数cm程度の沈下が発生するもので比較的広範囲に及ぶケースが多い(写真-5)。

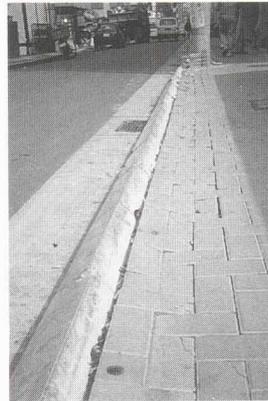
写真-6
割れ、欠け(縁石沿い)

割れや欠けは歩車道境界ブロックの傾斜に伴い隣接したILBに発生するケース(写真-6)や車両乗入れ部のこう配が変化する地点に発生するケース(写真-7)があるものの、局部的でありその数は限られる。

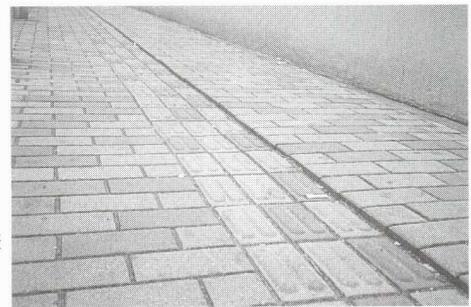
写真-8 段差

段差は目地やキレツ部を境に極端な高さの差が生じた状態(写真-8)で車両乗入れ部でも発生している。

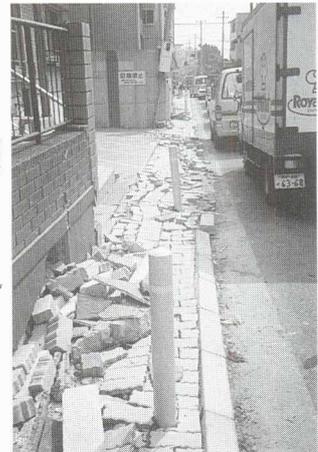
写真-9 散乱

散乱とは、調査した9現場のうち2現場で発生しており、目地の開き、隆起、沈下、段差等が複合発生しILBが散乱している状態(写真-9)を指す。

上記した被害は材料の割れや欠けを除けば材料の再利用が可能で比較的簡易な工法でしかも短期間で補修を行う事が出来る。

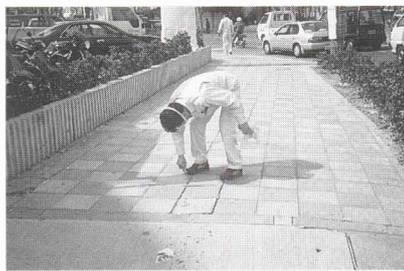
写真-14 隆起と段差

平板舗装は神戸市内と芦屋市内で2現場調査した。その被害状況は神戸市内の現場では、隆起、角欠け、段差が認められた(写真-14)。なお隆起はコンクリート盤から発生していた。また、芦屋市内の現場では地盤沈下、目地の開き、段差、クラック等が発生していた(写真-15)。

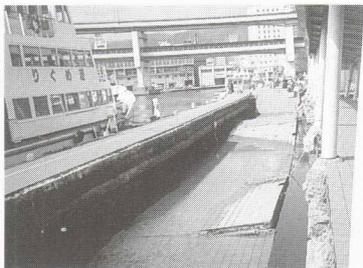
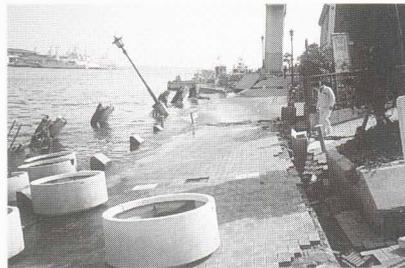
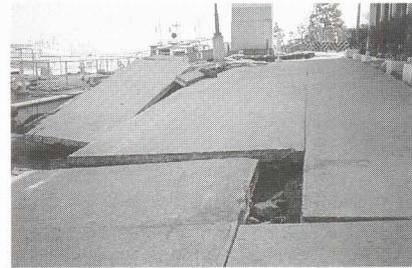
日本の外貿貨物の20%以上を取り扱う世界第六位の神戸港は、今回の地震でその機能が壊滅の状況下にある。写真16~18は崩壊した中実堤のメリケンパークにおける被害状況を示す。いずれも液状化により陥没箇所が多い。

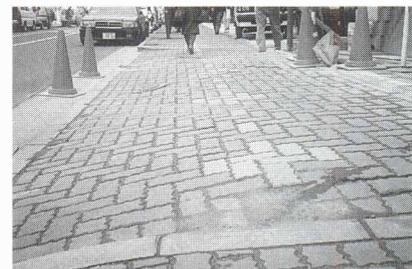
写真-23 車両乗入れ部の納まり

歩道の車両乗入れ部では、目地の開き、ILBの割れ、隆起等が発生した。これらの現象は、こう配が変化する所で起きているため、この部分では小正方形のブロックを使用して縁切り(目地を入れる)を行う(写真-22、23)。さらに沈下や段差を緩和するために厚さ $t=15\text{mm}$ 程度の不織布を幅 $0.6\sim 1.0\text{m}$ の範囲で布設する事も必要である。

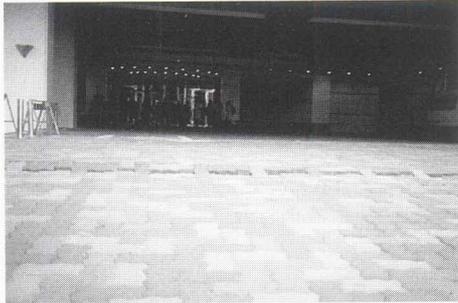
写真-25 路盤構造が異なる箇所の段差状況

建築物のアプローチで地下駐車場等の施設がある場合やボックスカルバート上に施工する場合には、ILBの路盤構造が異なるケースが考えられる。このようなケースでは地震時の挙動が異なるため構造が変わる箇所のILBに角欠けや割れ、段差、沈下等が発生しやすくなる。従ってこれらの破損を緩和するには前述と同様路盤構造が異なる境いで小正方形のブロックを使用して縁切り（目地入れ）を行うと共に不織布により段差や沈下を緩和する。
